九戸村内通学路における交通安全の確保について

九戸村通学路安全推進会議

九戸村内通学路の要対策箇所一覧表

九戸村内通学路对策箇所図

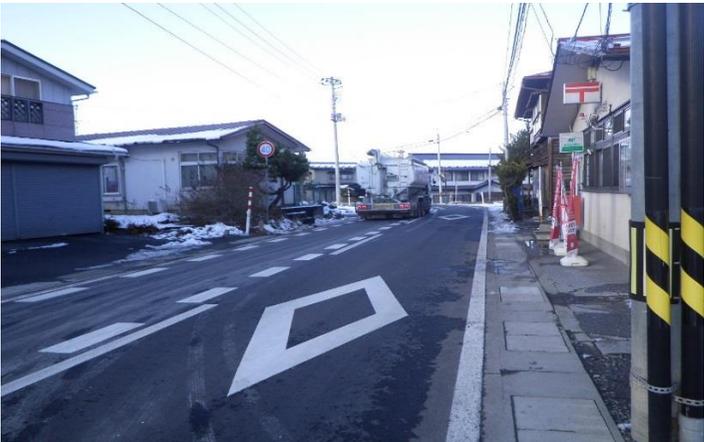
通学路対策箇所図（岩手県 九戸村立戸田小学校）

・道路幅員が狭く歩道もないため非常に危険である。特に急カーブ箇所は過去に児童との接触事故も発生している。現在は民地を借用し通学させている状況。

- ドットラインの延長。（岩手県）
- グリーンラインの検討。（岩手県）
- 道路線形も含めた再検討（岩手県）

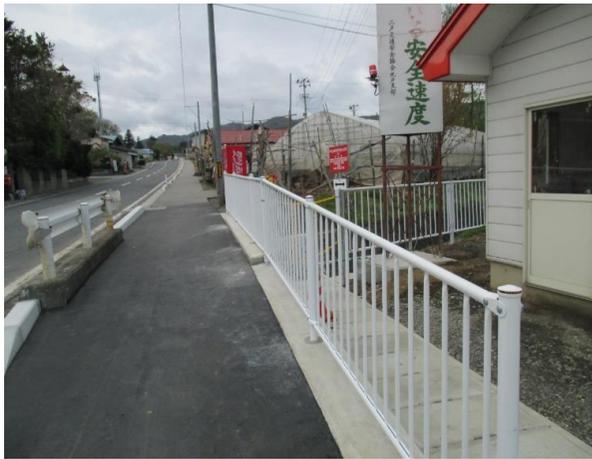
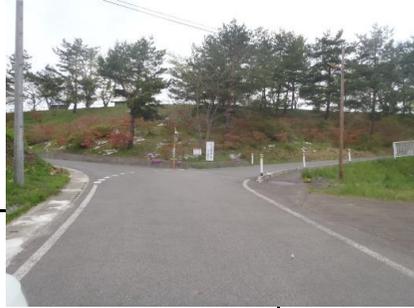
通学路対策箇所図（岩手県 九戸村立山根小学校①）

・水路に転落する可能性が高く危険な状態。
 <対策メニュー>
 プラスチックの鎖を強固なものに工夫することを検討（岩手県）
 ガードレールの延長を検討（岩手県）

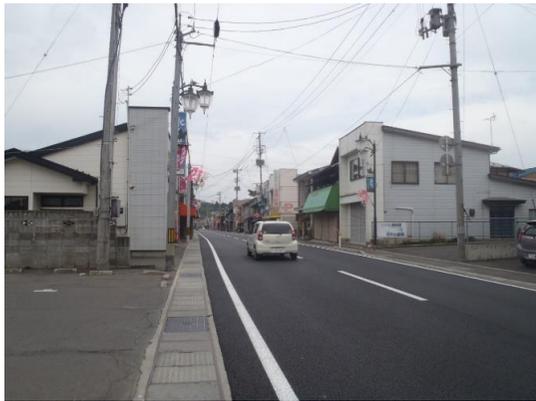
様々な人が利用するため歩行者への配慮が必要
 <対策メニュー>
 見えかかっているサイドラインの引き直し等の検討（九戸村）

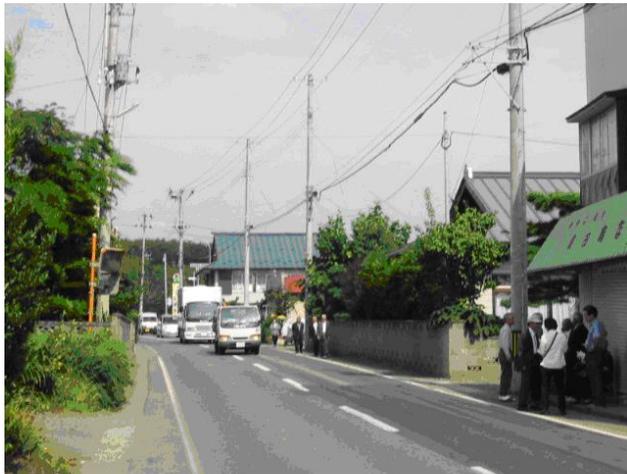
通学路対策箇所図（岩手県 九戸村立長興寺小学校）

・歩道が無く、普通車から大型車まで交通量が多い。児童通学路であり危険である。
 <対策メニュー>
 現在工事中（岩手県・対策中）

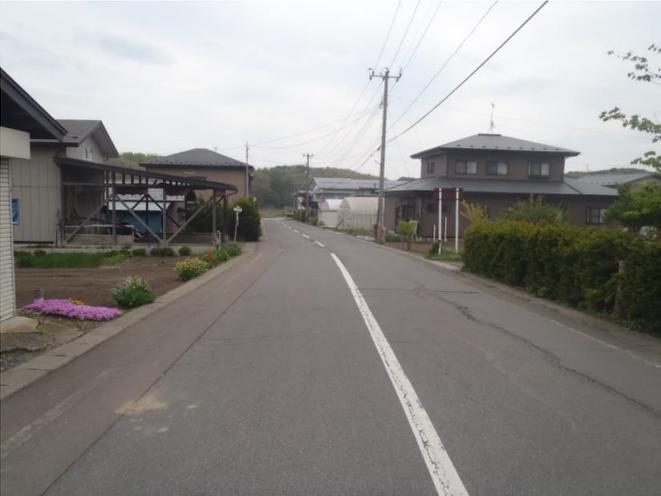
通学路対策箇所図（岩手県 九戸村立江刺家小学校）

・バス停前を児童が横断するために危険な状態である
 <対策メニュー>
 サイドライン及びマーカーで心理的誘導を促す。
 （九戸村）

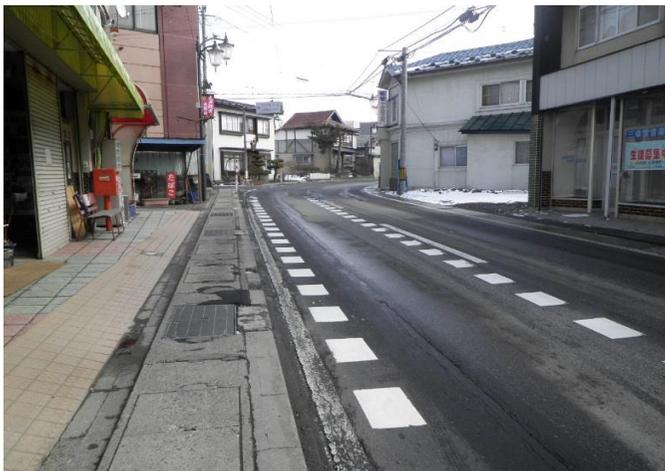
通学路対策箇所図（岩手県 九戸村立九戸中学校）

• 急なカーブにより見通しが悪く危険である。
〈対策メニュー〉
イメージハンプの設置を検討（岩手県）
